# Pilot thermisch reinigen van grond met Aziatische duizendknoop

Effectiviteit behandeling van een gronddepot met hete lucht (*proof of principle*)

Rapport WPR-1064

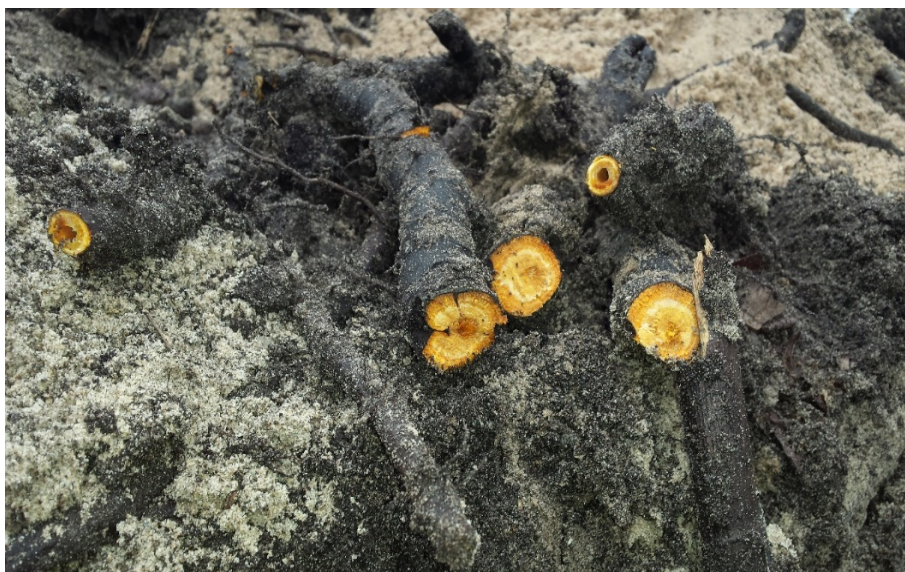
**Figuur 3** Wortelstokken van Aziatische duizendknoop met de karakteristieke oranje kleur.

Voor de meeste plantensoorten geldt dat het merendeel van de wortels zich bevindt in de laag tot ca. 100 cm onder maaiveld. Soort-specifieke eigenschappen en bodemopbouw spelen daarbij een rol. Ook de wortelstokken van Aziatische duizendknoop bevinden zich overwegend in deze bovenste bodemlaag, maar dieper gelegen wortelstokken komen soms ook voor. Wortelstokken van duizendknoop zijn te herkennen aan de karakteristieke oranje kleur (Figuur 3).

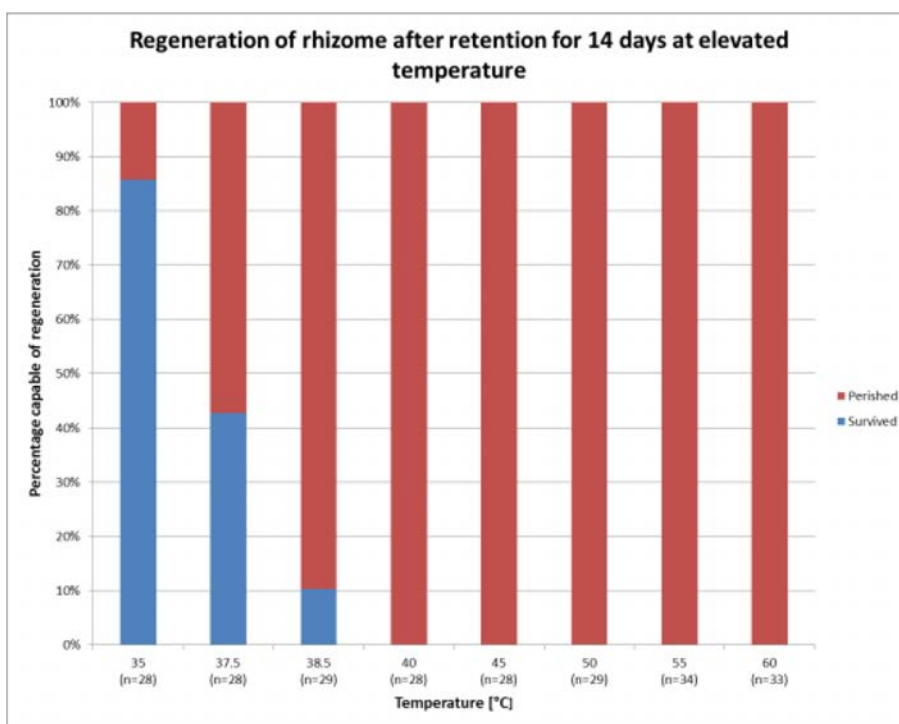
**Figuur 4** Percentage hergroei van duizendknoop wortelstokfragmenten ('rhizome') na verhitting gedurende 14 dagen (Uit: MacFarlane, 2011).

Voor het thermisch reinigen van met duizendknoopresten besmette grond is het van belang vooraf een inschatting te maken van het temperatuurregime (temperatuur en tijd) dat minimaal nodig is om wortelstokfragmenten en resten van stengels van verschillende diktes te doden. Uit composteringsonderzoek is bekend dat hergroei van wortelstokken en groene stengels van duizendknoop effectief wordt gestopt bij verhitting boven 55 °C gedurende 3 dagen (Day *et al.* 2009). Dit temperatuurregime is ook de basis in de voorwaarden voor compostering van duizendknoop zoals die in het BVOR certificaat zijn opgenomen (BVOR). Lagere temperaturen gedurende langere tijd kunnen ook afdoende zijn (MacFarlane, 2011), de ondergrens ligt bij 40 graden gedurende 14 dagen (Figuur 4).

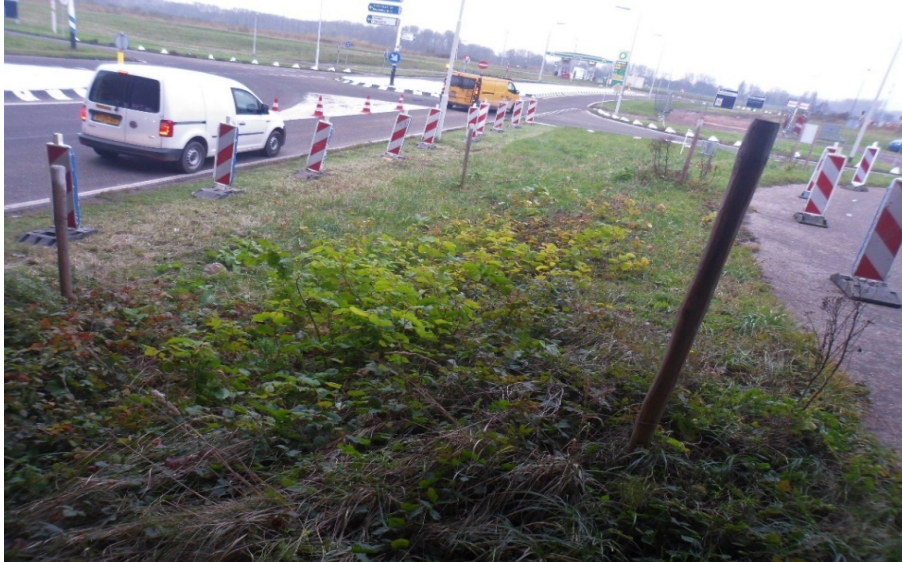
**Figuur 5** Groeiplaats van Aziatische duizendknoop (*Fallopia x bohemica*) aan de D'Arcyweg te Rotterdam.

In de onverharde berm langs de D'Arcyweg te Rotterdam bevindt zich een groeiplaats van Boheemse duizendknoop, *Fallopia x bohemica* (RD-coördinaten 67421, 439845; kadastraal geregistreerd als Rotterdam 12e afdeling, sectie AL, nummer 965). De stengels van de duizendknoop zijn in het verleden enkele malen afgeknipt en afgevoerd, maar verder zijn er geen bestrijdingsmethoden toegepast. Ten behoeve van asfalteringswerkzaamheden wordt de groeiplaats in het talud zo volledig

mogelijk afgegraven (Figuur 5). De vrijkomende grond met wortelstokfragmenten van de duizendknoop wordt gebruikt voor de pilot. De locatie valt in bodemkwaliteitszone 07b wat de verwachte kwaliteit van de bovengrond tot 1 m-mv natuur (schone grond) betreft<sup>1</sup>. Voor zover bekend hebben er op de locatie geen bodembedreigende activiteiten plaatsgevonden. Uit een boorbeschrijving van de bodemopbouw tot 2 m-mv uit 2018 blijkt dat de bodem ter plaatse bestaat uit zand (Figuur 6). Het grondwaterpeil ligt op circa 1 m-mv. Destijds is in de bovengrond (0-20 cm-mv) is een bijmenging met baksteen en metselpuin waargenomen. In de onderliggende laag (20-100 cm-mv) is een bijmenging met metselpuin en een olie-waterreactie waargenomen.

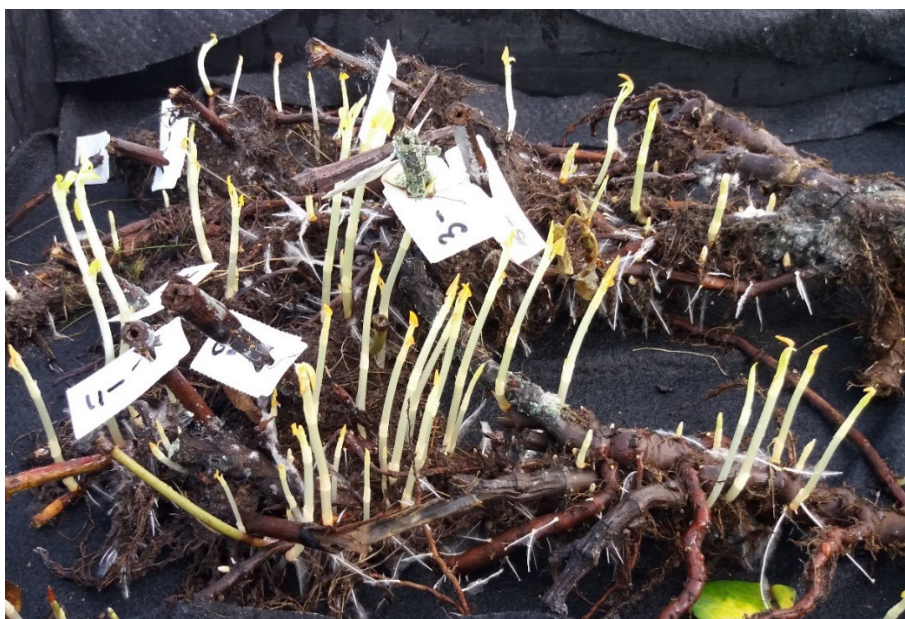
**Figuur 9** Vitale wortelstokken (ondergrondse stengels) drie dagen na opgraven. De nieuwe naar boven gerichte scheuten en de witte, naar beneden groeiende wortels zijn goed te onderscheiden.

Voor het bepalen van de vitaliteit van duizendknoop wortelstokken worden met een standaard grondboor grondmonsters verzameld en machinaal gezeefd (2 cm). De uitgezeefde wortelstokfragmenten worden indien nodig afgespoeld met leidingwater om overtollige grond te verwijderen en vervolgens op een vochtige ondergrond gelegd, geteld en bij kamertemperatuur weggezet in een met niet-lichtdoorlatend plastic folie afgedekt plastic bakje. Na een incubatieperiode van ca. 10-14 dagen worden de wortelstokfragmenten visueel beoordeeld op vitaliteit. Vitaal wil in dit geval zeggen dat er een of meerdere witte, actieve knoppen, nieuwe scheuten of echte wortels zichtbaar zijn (Figuur 9). Het aantal vitale wortelstokfragmenten wordt geteld en uitgedrukt als percentage van het totaal aantal geïncubeerde fragmenten. Na de beoordeling wordt het plantmateriaal vernietigd (autoclaaf).

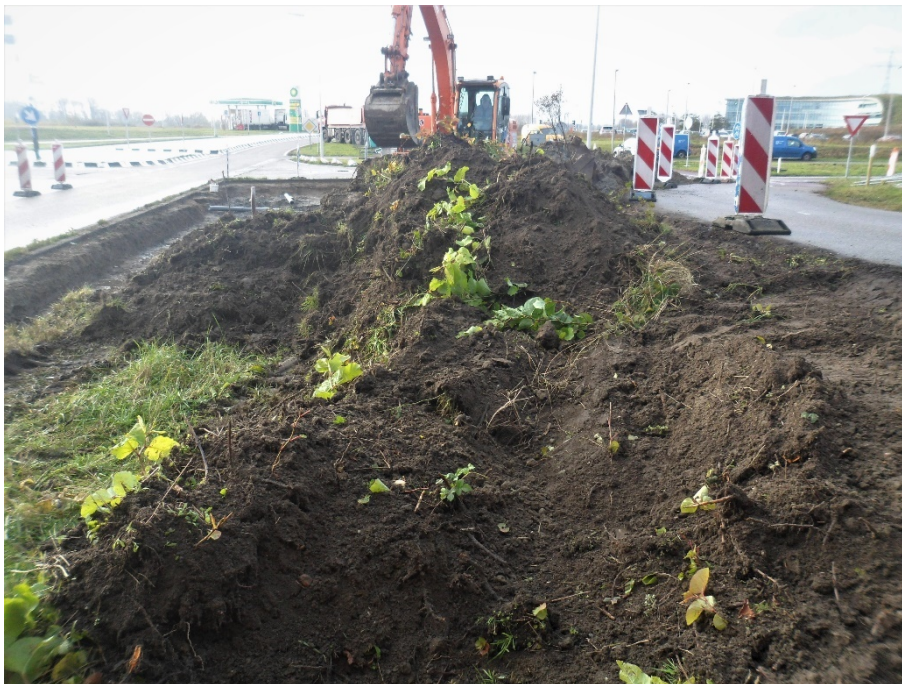
**Figuur 10** Afgraving van de groeiplaats van Aziatische duizendknoop (*Fallopia x bohemica*) aan de D'Arcyweg te Rotterdam, november 2019.

Eind november 2019 is aan de D'Arcyweg circa 200 m<sup>3</sup> grond met wortelstokken van Aziatische duizendknoop (*Fallopia x bohemica*) ontgraven (Figuur 10). De grond is vervolgens aan de Rijndwarsweg 2 te Europoort Rotterdam in depot gezet (Figuur 11). Er zijn geen specifieke bewerkingen uitgevoerd om de wortelstokfragmenten homogeen over het depot te verdelen. Het depot is op een asfalt ondergrond binnen wanden van betonblokken aangebracht. Tussen de betonblokken is cement aangebracht om de kieren te dichten. De hoogte van het depot bedraagt circa 2,4 meter (3 blokken van 0,8 meter hoog) bij een oppervlakte van circa 11 x 8 meter (7 x 5 blokken van 1,6 meter lang). De betonranden van het depot (betonblokken) zijn geplaatst voordat de grond was aangeleverd. Doordat er minder grond is geleverd dan verwacht, kon de betonbak niet volledig worden gevuld en rondom afgesloten met betonblokken. Dit resulteerde in een talud in het depot (zie Figuur 11). Aan de (smalle) frontzijde bleef het depot open.

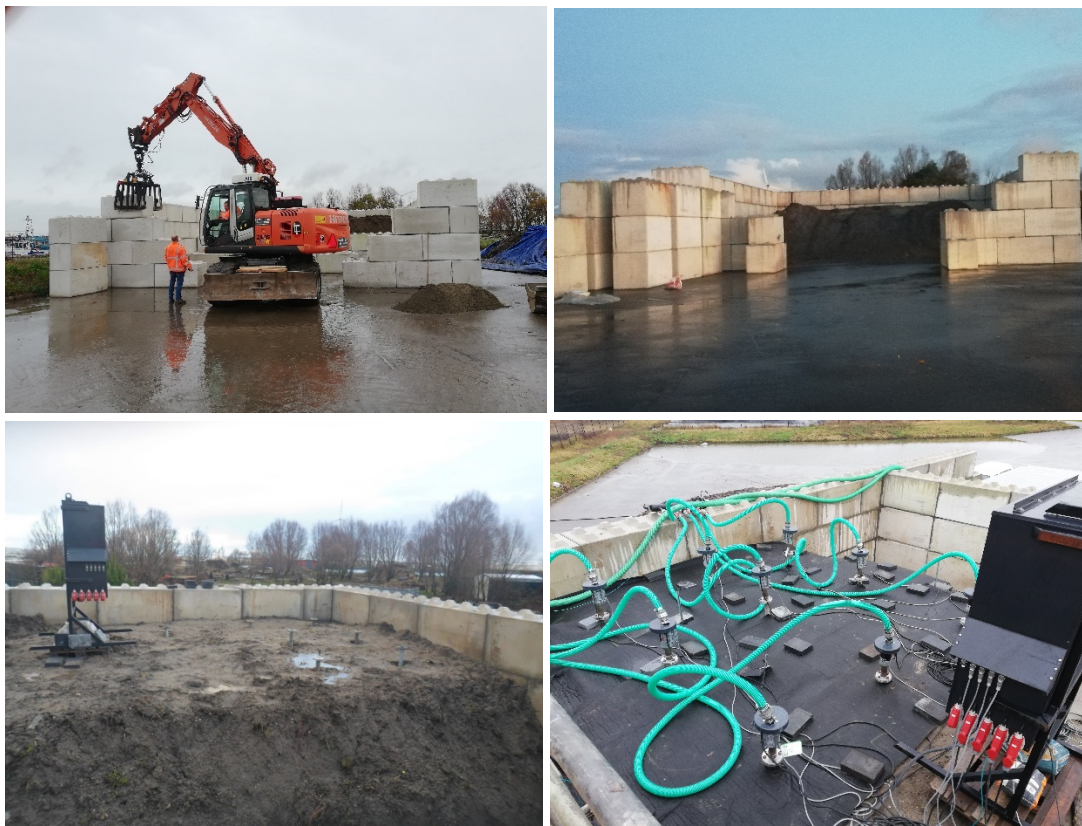
**Figuur 11** Overzicht van de bouw en het vullen van het depot en installatie van de filterbuizen met heaters, luchtaanvoerslangen en bekabeling.

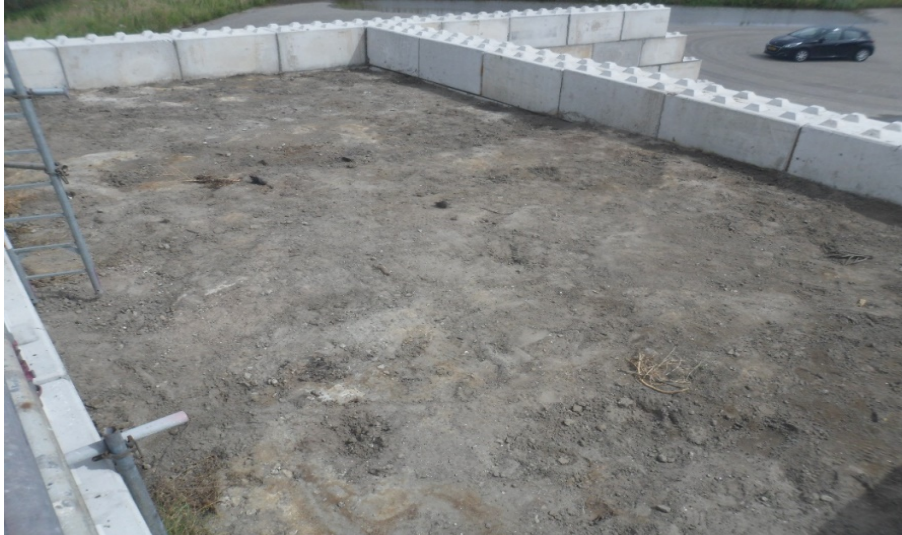
**Figuur 12** Herinrichting van het depot: bovenaanzicht volledig gevuld depot met een vlakke bovenkant, zonder talud (april 2020).

In het talud aan de open zijde van het depot konden geen filters worden geplaatst, waardoor opwarming van dat deel van de grond slecht mogelijk was, en er mogelijk veel warmteverlies was via het schuin aflopende grondoppervlak. In overleg met de aannemer is afgesproken om de bak te verkleinen, zodat een volledig gevulde bak met een vlakke bovenkant zou ontstaan. Dit is op 7 en 8 april 2020 uitgevoerd (Figuur 12). Na de herinrichting van het depot (geen talud) is de vakverdeling van de behandelingen aangepast. Wat aanvankelijk vak 1 (van 2) was, is verder als vak 1a aangeduid, en het nieuwe vak 1 (van 4) is vak 1b genoemd (Figuur 13). De vakverdeling en de situering van de filterbuizen en temperatuursensoren per vak zijn weergegeven op de tekeningen in Bijlage 1. Voor aanpassing van de filterbuizenconfiguratie zijn drie extra heaters tussen de oorspronkelijk geplande zes heaters geplaatst. Hiermee is de onderlinge afstand tussen de heaters verkleind en bedraagt de onderlinge afstand nog 1 á

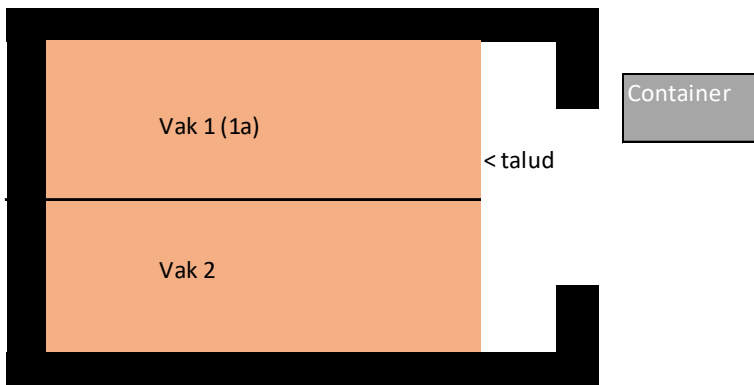
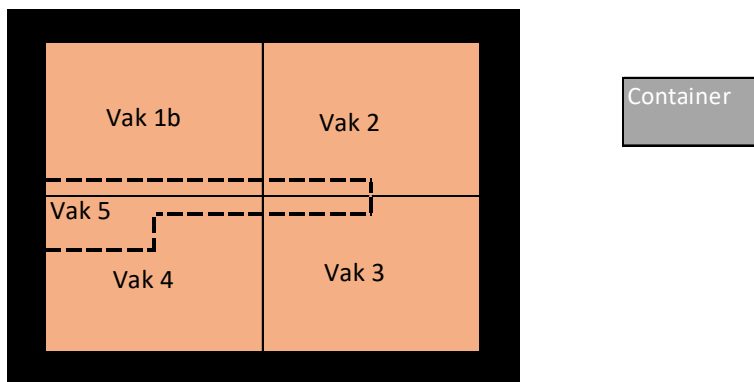
**Figuur 13** Vakverdeling voor de volgorde van de thermische behandelingen, voor (boven) en na herinrichting van het depot (zie tekst voor verdere toelichting).

Na het behandelen van de vakken 1b, 2 en 3 van het depot ontstond de indruk dat met het behandelen van het depot in 4 vakken niet alle grond voldoende zou worden opgewarmd. Met name tussen vak 1b en 4 en tussen vak 2 en 3 zat een (waarschijnlijk te) brede strook waar de afstand tot de filters te groot is geweest om voor voldoende opwarming te zorgen. Als daardoor hergroei van de duizendknoop zou optreden, dan zou de proef ondanks alle inspanningen, niet als succesvol kunnen worden aangemerkt. Om dat te voorkomen is na de behandeling van vak 4 nog een extra verwarmingsronde (vak 5) uitgevoerd (Figuur 13). Door de wijzigingen ten opzichte van de oorspronkelijke planning variëren de verwarmingsperioden per vak (Tabel 2). De kortere verwarmtijd van vak 1b is te verklaren omdat dit deel voor de herindeling van de vakken al verwarmd is geweest met de heaters van vak 1(a). Gemiddeld genomen was een periode van 18 tot 21 dagen (3 weken) nodig om een vak op te warmen en voldoende lang op temperatuur te houden. Hierbij is een overmaat aan warmte ingeblazen, om zeker te weten dat het depot voldoende verwarmd is geweest.

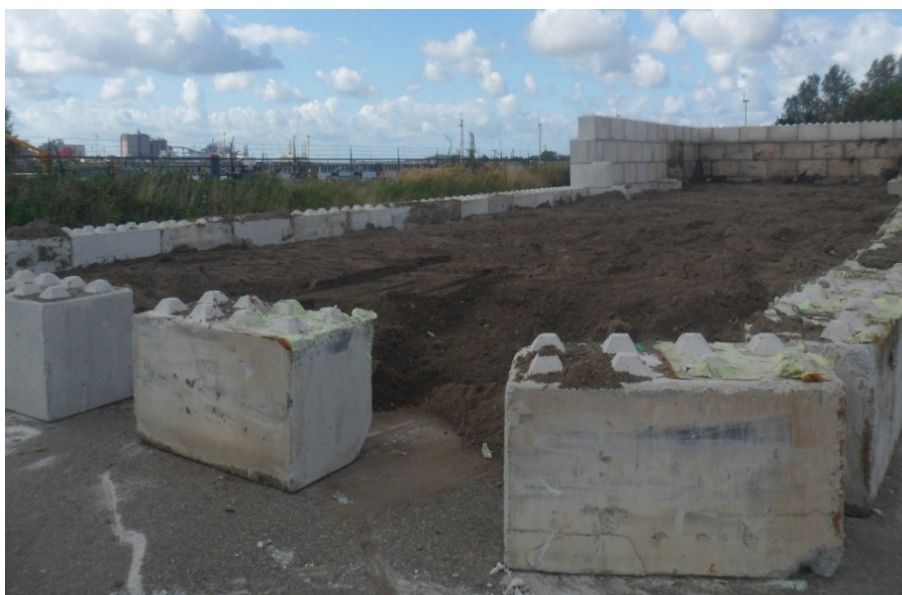
**Figuur 15** Overzicht van het depot na uitspreiding van de grond in een laag van ca. 40-50 cm op asfalt ondergrond en afgezet met betonblokken om wegspoelen te voorkomen.

Op 24 augustus (46 dagen na beëindiging van de laatste behandeling) is de grond uit het depot uitgespreid in een laag van circa 40-50 cm op de geasfalteerde ondergrond (Figuur 15). De onderste laag grond in het depot is op dezelfde plek blijven liggen. Na uitspreiding is de grond in de periode van eind augustus tot half november in totaal 11 keer geschouwd op hergroei van duizendknoop (Tabel 5).

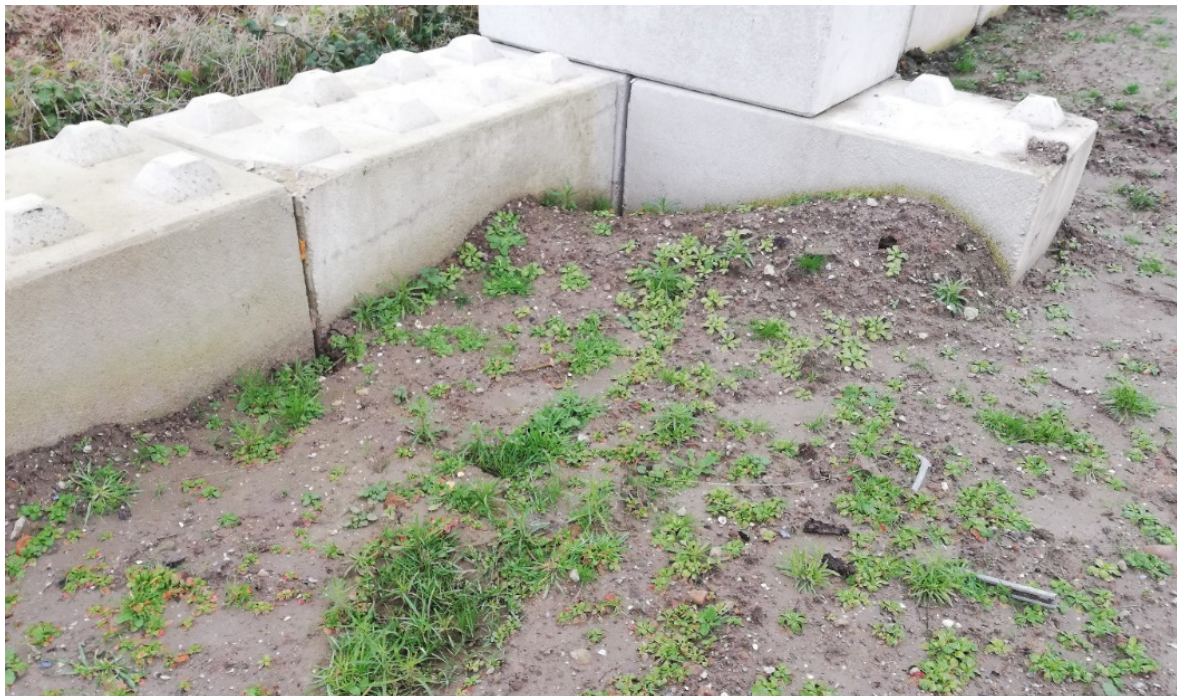
**Figuur 16** Voorbeeld van opkomst van kruiden en grassen na de behandeling, medio november.

In de gehele schouwperiode is geen (her)groei van duizendknoop uit wortelstokfragmenten waargenomen. Aan het grondoppervlak waren wortelstokfragmenten van verschillende diktes zichtbaar maar uitgroei van nieuwe scheuten is niet geconstateerd. Na circa twee weken begonnen de eerste zaailingen van kruiden en grassen op te komen (Figuur 16). Medio november is door Bureau Stadsnatuur een inventarisatie van deze soorten gemaakt. De meest voorkomende soorten zijn Teunisbloem (*Oenothera x fallax*), Bezemkruid (*Senecio inaequidens*), Smalle en Vergeten Wikke (*Vicia sativa*) en Fioringras (*Agrostis stolonifera*). Dit zijn algemeen voorkomende soorten in het Havengebied. Daarnaast zijn nog 30 andere kruiden en grassen aangetroffen, variërend van 1 à 2 exemplaren per soort tot enkele tientallen. Een volledig overzicht van de aangetroffen soorten is te vinden in Bijlag 4.
